Anlage 01 - EDV Ergebnisse, Seitensichtsonar (SSS)  
Blatt 1/2

Räumstelle:  
Wertbecken Warnemünde

Auftraggeber:  
Hafen- und Seemannsamt  
Abt. Hafenbau und -bewirtschaftung  
Warnowufer 60a  
18057 Rostock

| Projekt Nr. | 21043 |

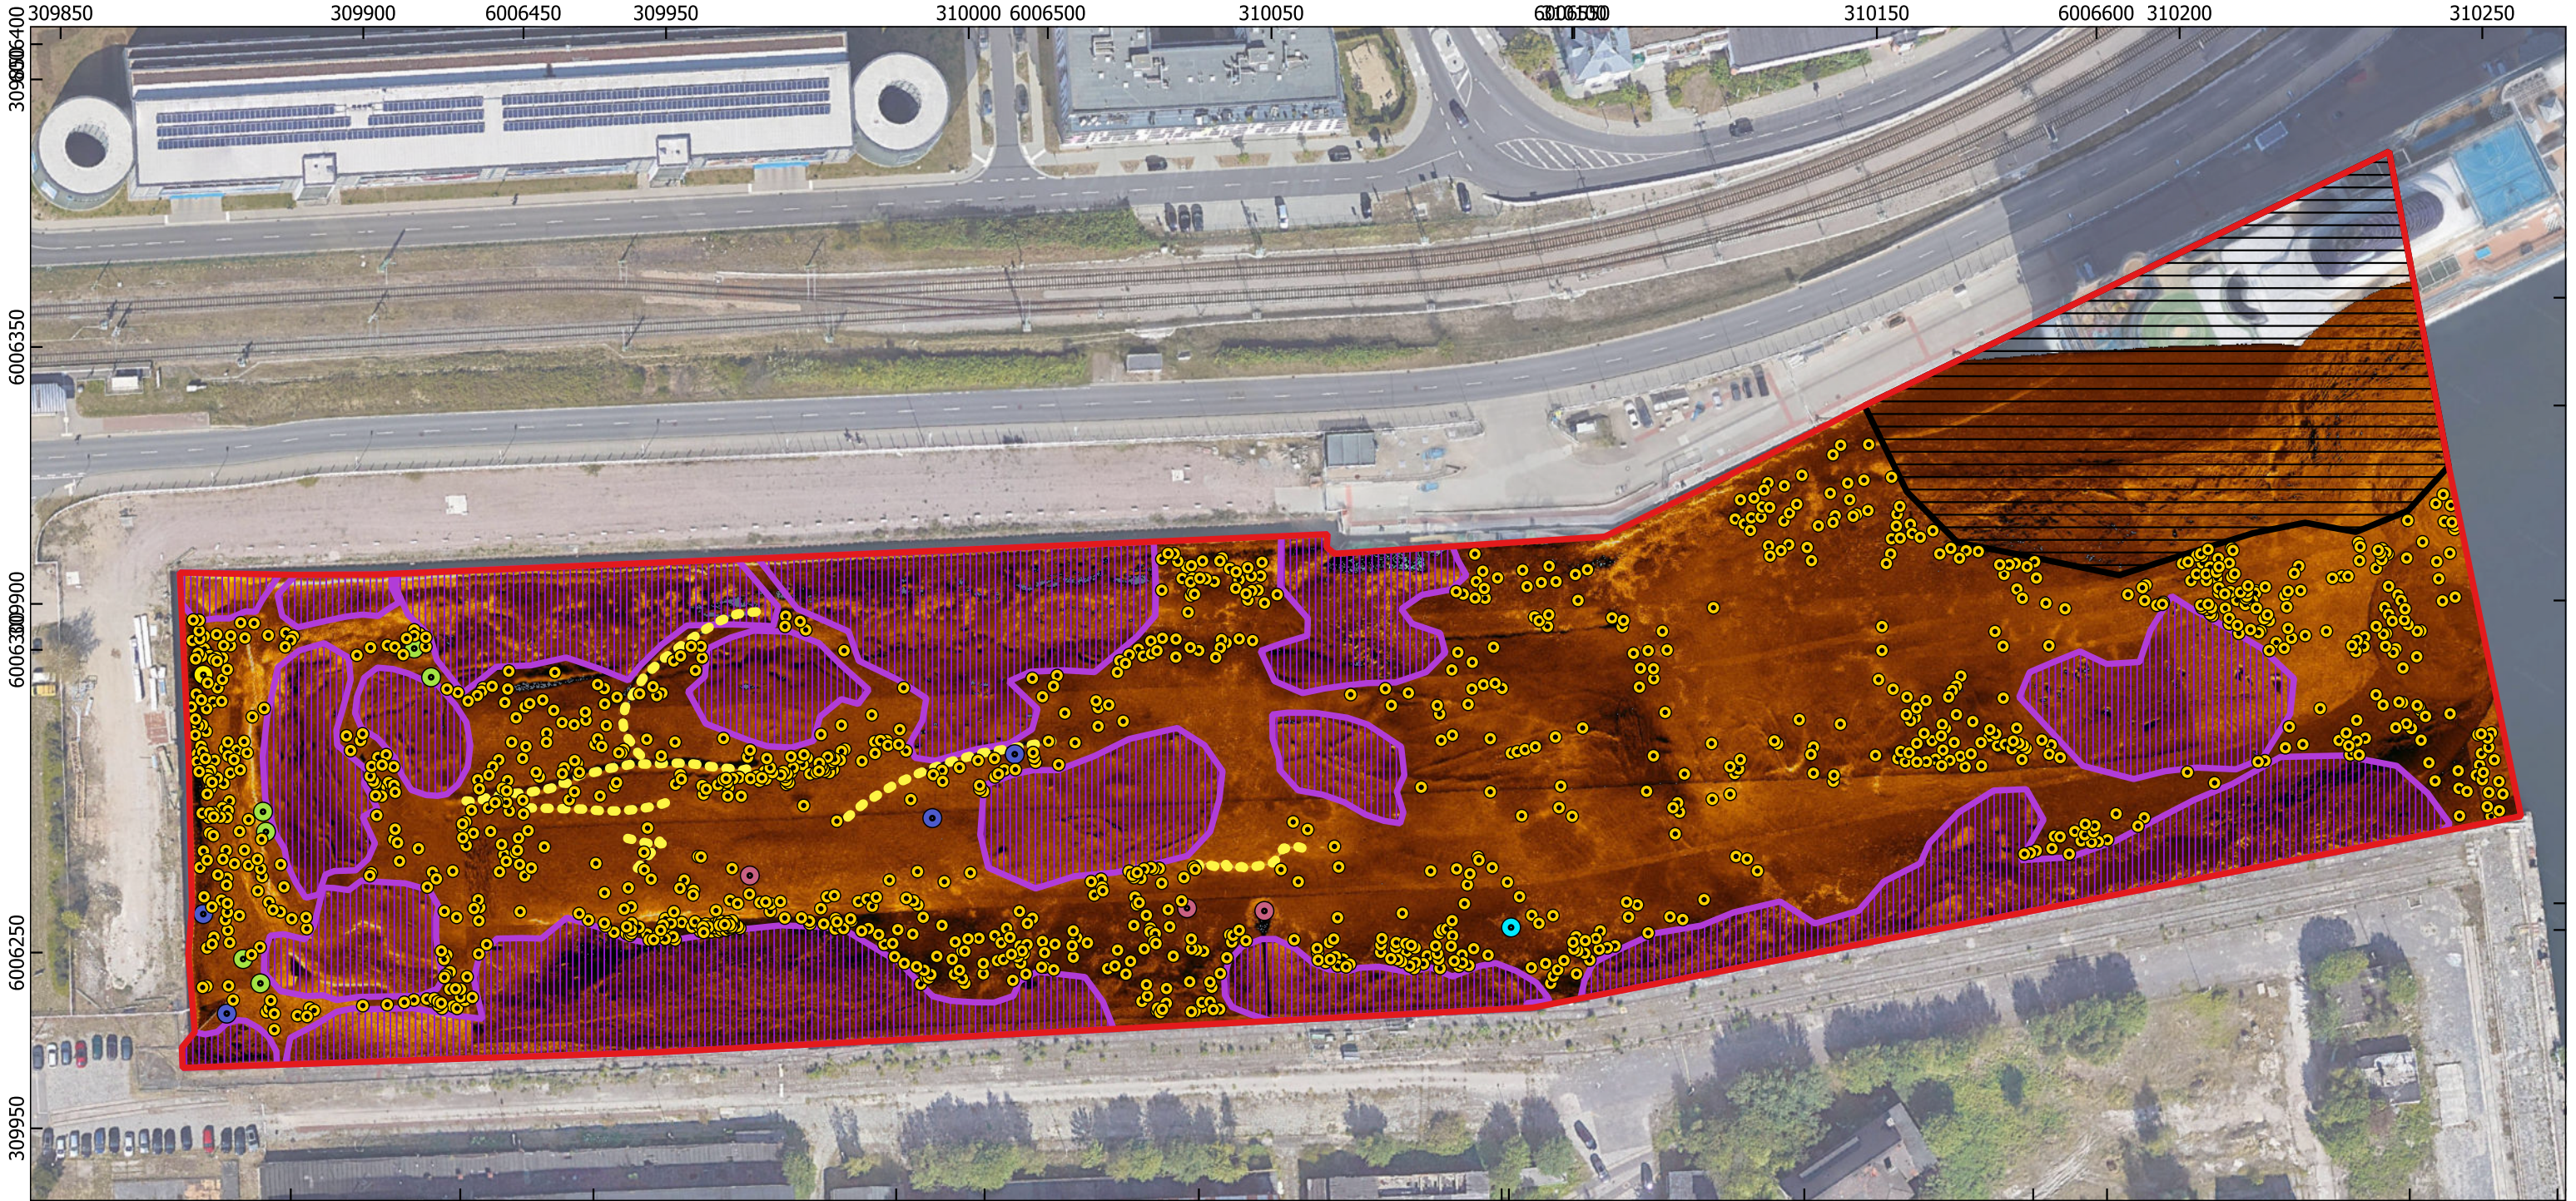
- Autoreifen [6]
- Pfahlartiges Objekt [3]
- Objekt (verschiedene Formen) [4]
- Leiterartiges Objekt [1]
- Größeres Schrottteil [1]
- Objekt mit Schlick überdeckt und nicht genau identifizierbar [1210]
- Lineares Objekt [7]
- Flächige Verschrottung
- Gebaggerter Bereich (Dredge Marks)
- Untersuchungsfläche

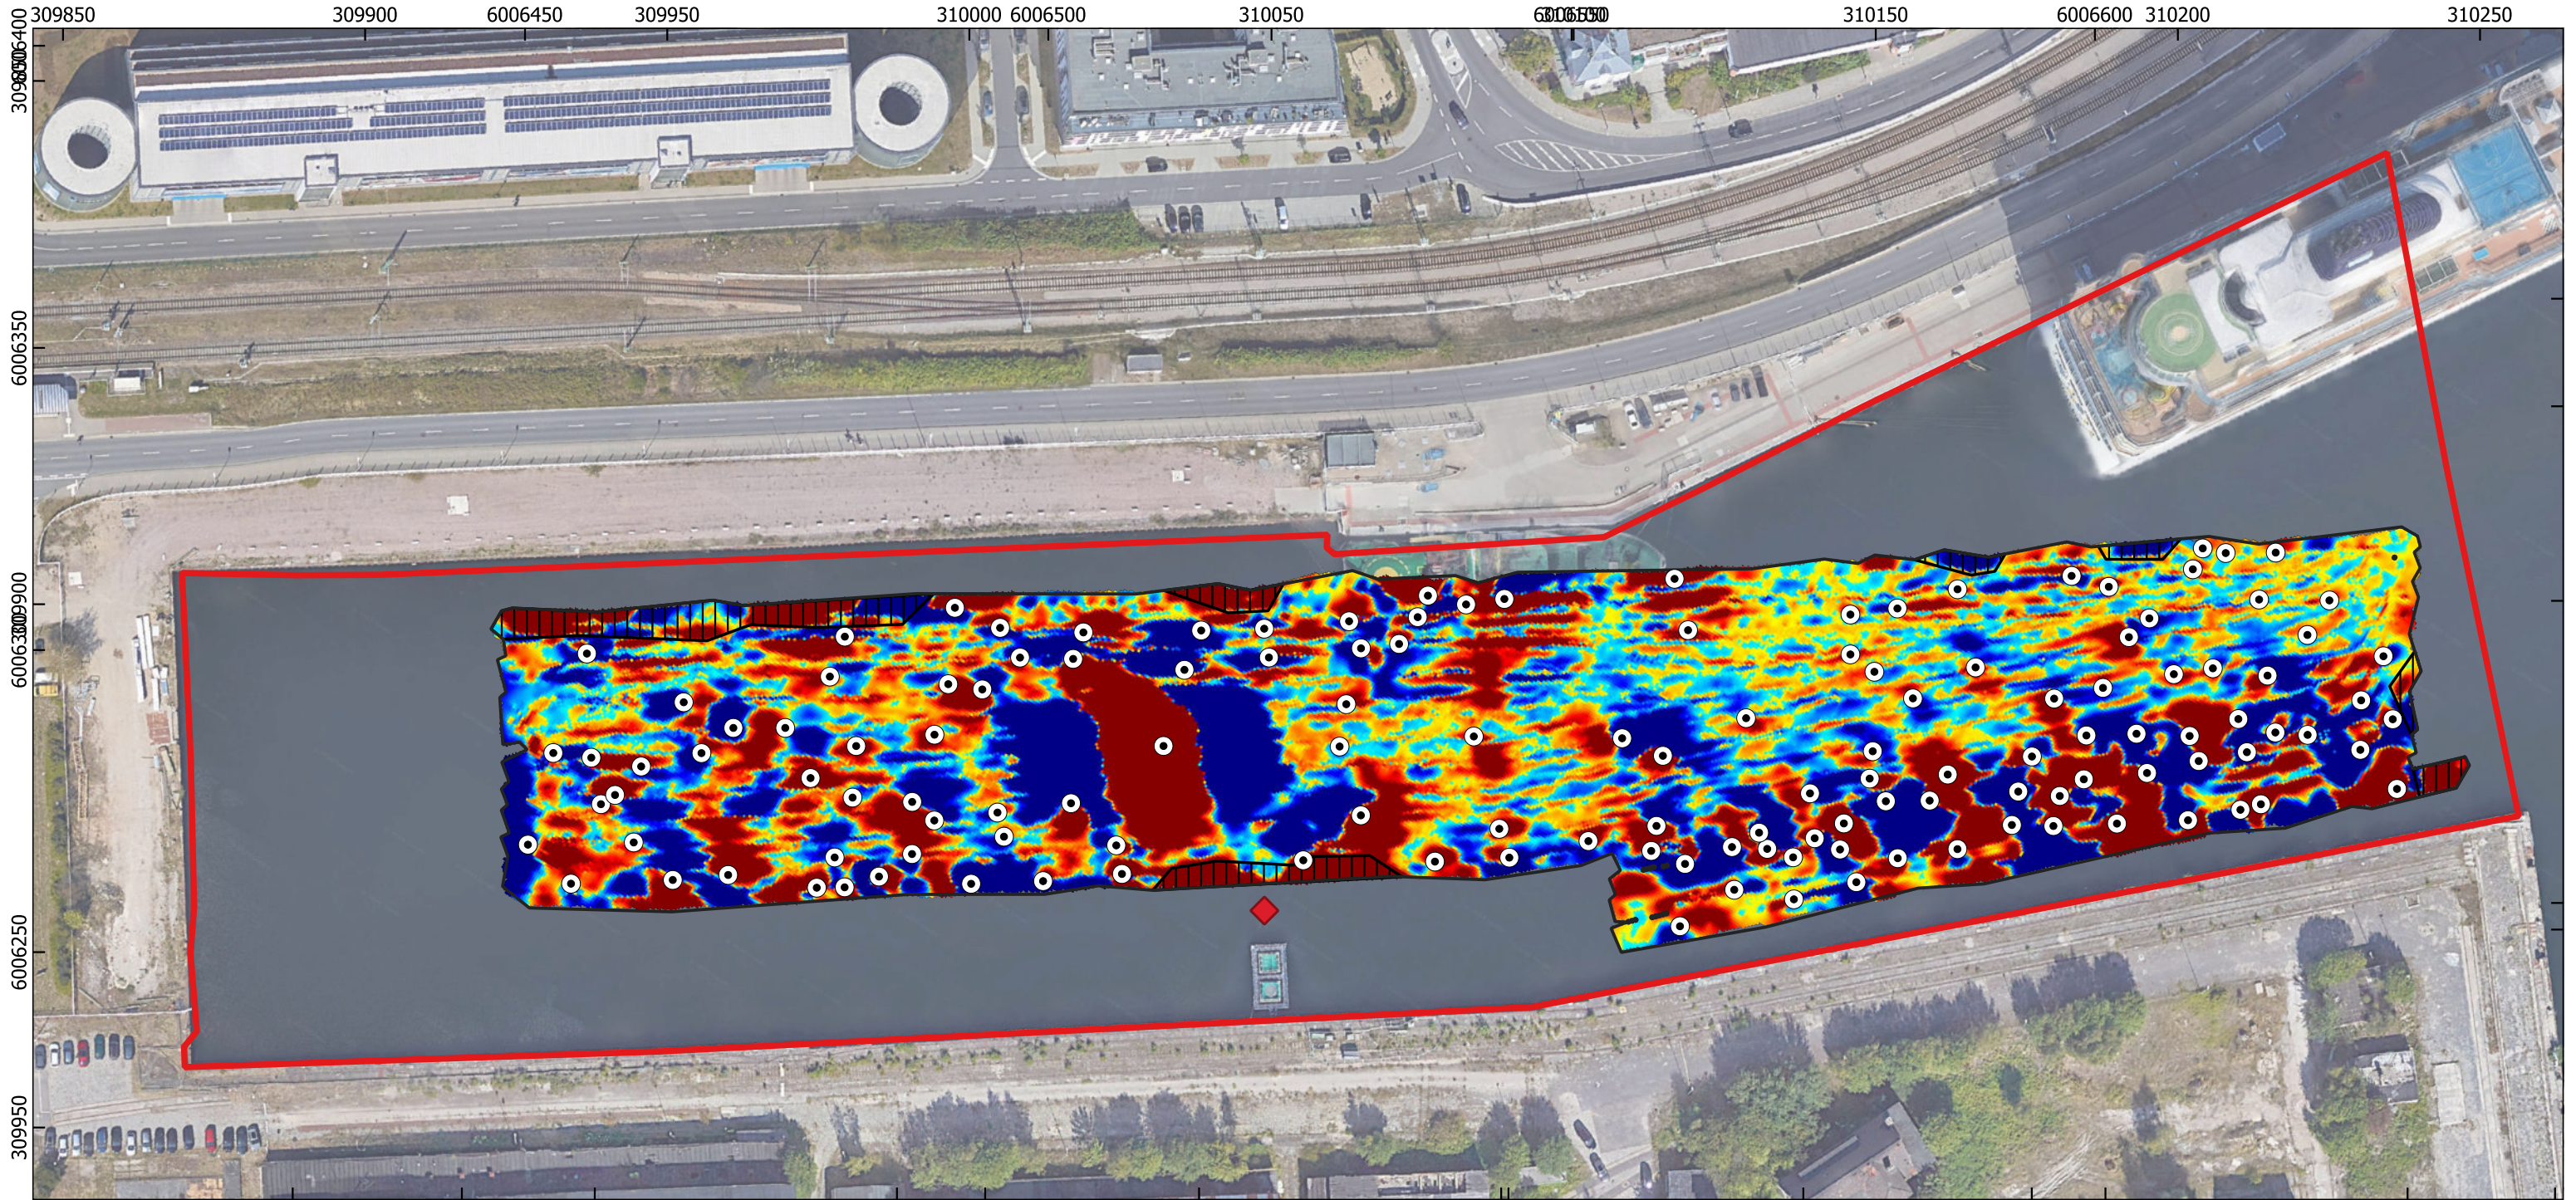
Anlage 01 - EDV Ergebnisse, Magnetik  
Blatt 2/2

- Ferromagnetisches Objekt
- ◆ Hindernis (Pfahl)
- Keine Auswertung
- Untersuchungsfläche

Sofern nicht anders angegeben unterliegen die Ergebnisse der Magnetik, aufgrund der Überlagerung von ferromagnetischen Anomalien, einer eingeschränkte Auswertung.
